GENTSE BIJDRAGEN  
TOT DE KUNSTGESCHIEDENIS

XXIII (1973-5)

AANTEKENINGEN BETREFFENDE DE RESTAURATIE  
VAN DE KERK VAN SINT-MARTENS-LIERDE \*

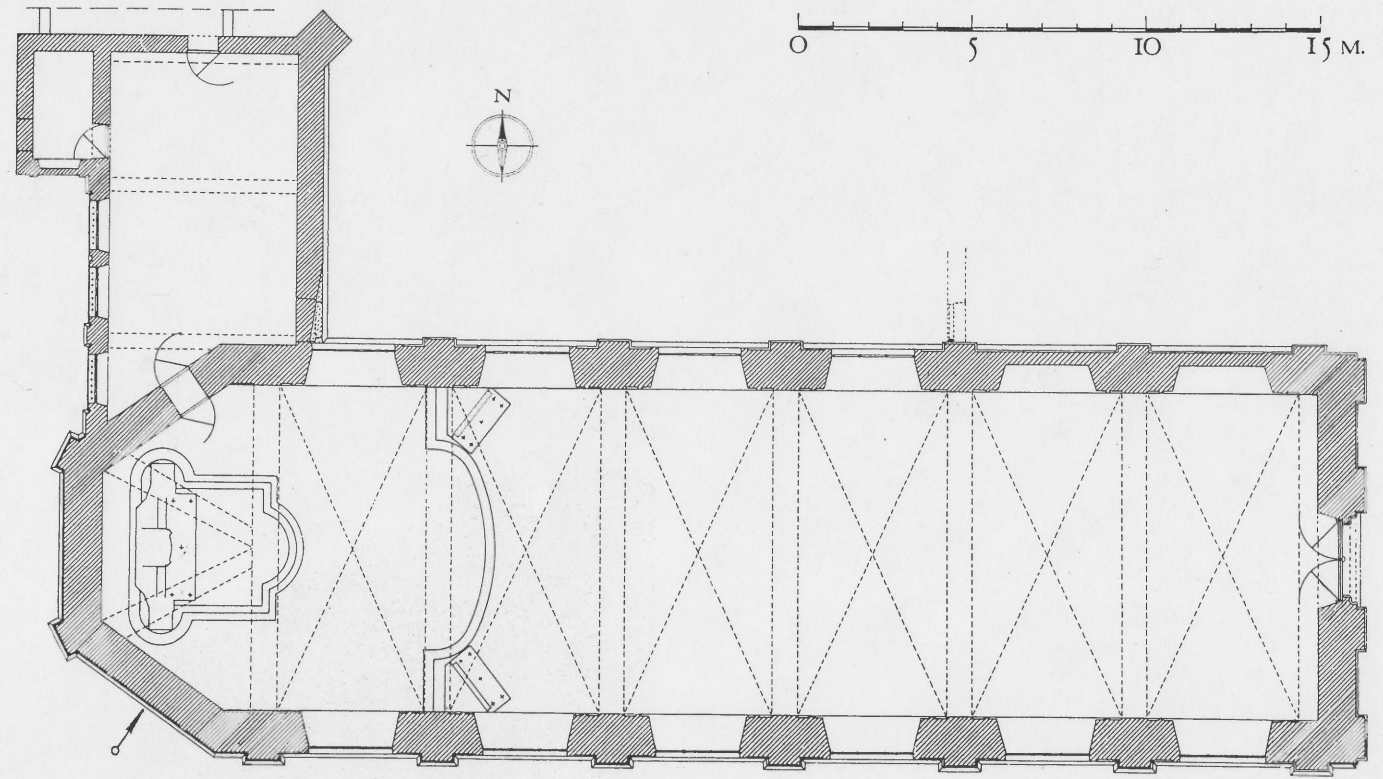
4. Plattegrond van de kerk van Sint-Martens Lierde.

Deze eenvoudige historische reconstitutie van de kerk bleek van belang te zijn in verband met het restauratie-ontwerp. Inderdaad, in de zuidwestelijke muur van het koor (Afb. 4) bevond zich een nagenoeg verticale barst van een paar meter hoog vanaf de plint tot onder de horizontale dorpellijst onder de vensters; barst die ongetwijfeld het gevolg was van een geringe zetting<sup>8</sup> van het nieuwe koor van 1723 ten opzichte van de oudere funderingen van de beuk<sup>9</sup>. Ook daaruit mocht afgeleid worden dat de langsmuren van de huidige kerk op de oude grondvesten werden opgetrokken; en dat het nieuwe koor zich tot buiten de voormalige westgevel uitstrekte. Een klein archeologisch onderzoek zou volstaan om de juiste plaats van de oorspronkelijke westgevel en de fundering van het oude koor terug te vinden; en meteen de preciese omvang van de gotische kerk te kunnen vaststellen.

Gelet op de aanwezigheid van deze barst, en onder voorwendsel van bouwvalligheid, werd in de restauratiebundel voorzien om grootscheepse versterkingswerken uit te voeren aan de funderingen rondom de kerk, o.m. sleuven te graven, de muren te onderkappen, een massale betonversterking aan te brengen, e.d.m.

Zulks was onverantwoord. De funderingen waren immers in goede staat. Dat was trouwens voldoende gebleken bij de aanleg van de centrale verwarming in 1967, zoals de vertegenwoordiger van het gemeentebestuur ook nuchter opmerkte.

De barst in de muur was een lokaal accident dat door de geschiedenis wordt verklaard; en zij kon plaatselijk worden hersteld of geneutraliseerd. Daaruit moge blijken hoe belangrijk het is de kunsthistorische ervaring ten dienste te stellen van de monumentenzorg en de oorzaak van een degradatie op te sporen om geen schadelijke en overbodige ingrepen op het monument te laten plegen.
