*Albert Knoepfli und Hans Peter Mathis*

ZUR RESTAURIERUNG DER FRESKEN, STUKKATUREN,  
GESTÜHLE UND ALTÄRE IN DER  
EHEMALIGEN KARTÄUSERKIRCHE ITTINGEN

#### *Zustandsbild: die Schäden und ihre Behebung*

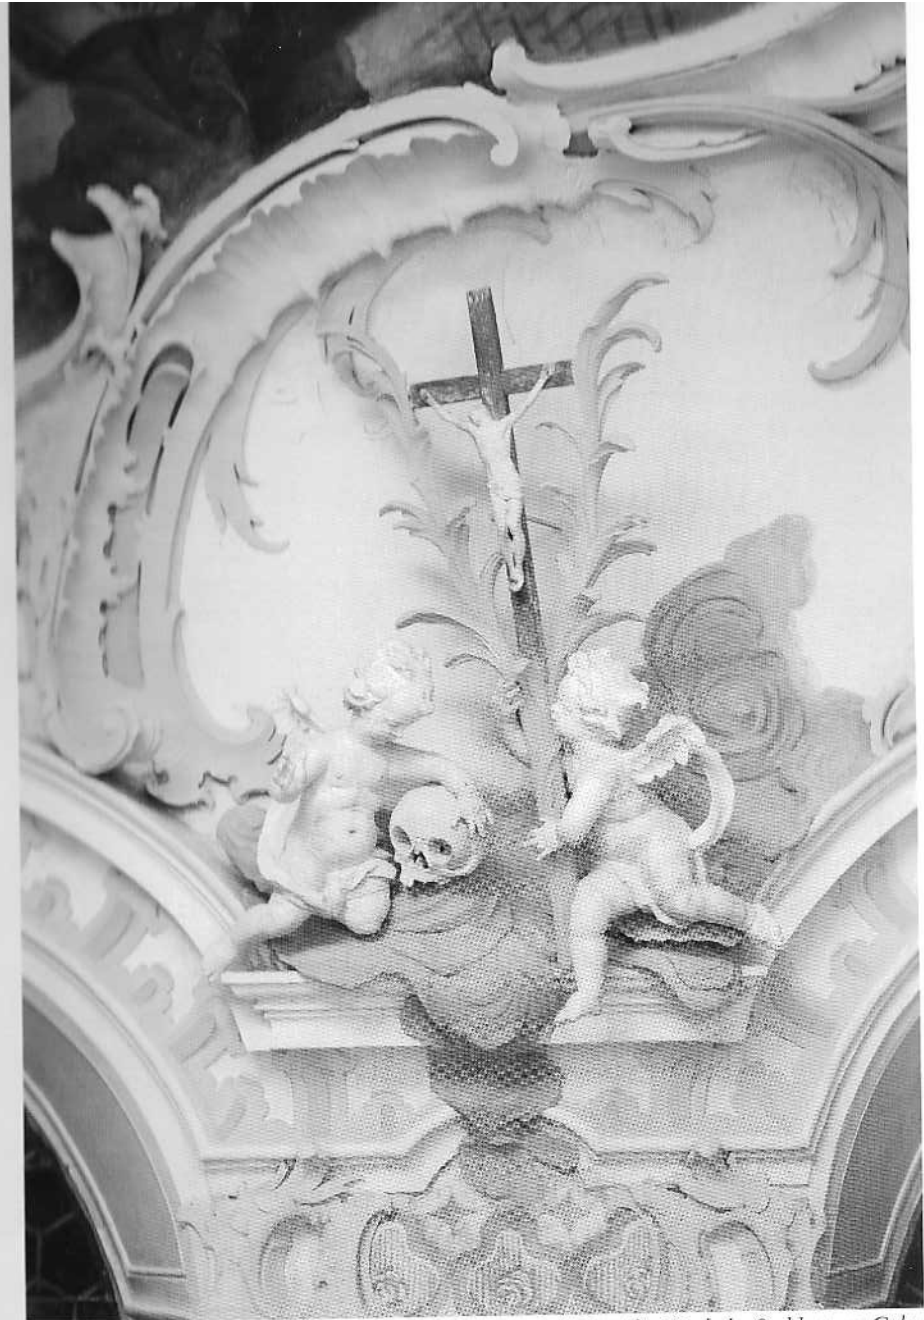
15 Kirche der Kartause Ittingen, Gewölbe, Puttigruppe mit Kreuzifix, Werk der Stukkateure Gebr. Gigl 1763. Nach der Restaurierung von 1979/82.

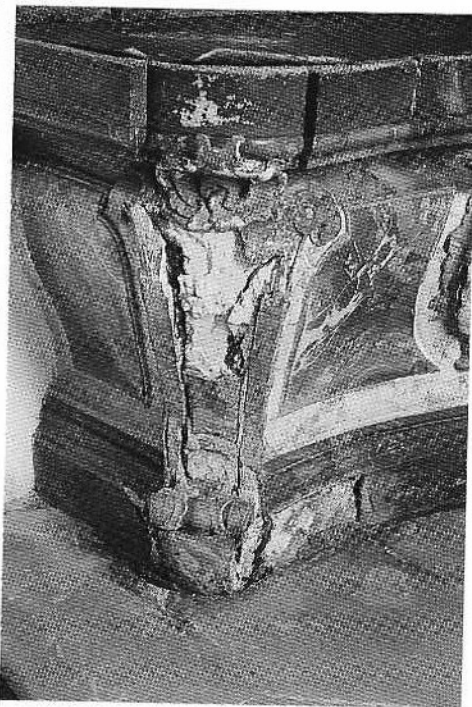
18 Kartäuserkirche Ittingen. Mensa des Hochaltars von J. Georg und Mathias Gigl 1764 f. Durch rostende Armierung verursachte Sprengschäden am Schliffmarmor.

Die Stuck- oder Schliffmarmorteile des Hochaltars bestehen aus einer mit wenig Quarzsand versetzten, in Leim angemachten Grundmasse, der folgende Pigmente eingefärbt worden sind: Haematit, je nach Körnung (bis 50) für rote bis grauviolette Töne; Gebrannte Siena (meist unter 100 µ, einzeln bis 1 mm) in Plättchenform. Beide Pigmente konnten durch die Röntgenbeugungsmethode bestimmt werden. Mikrochemisch untersucht wurden Indigo (Blau), Auripigment (goldgelb durchscheinendes Mineral), gelber Ocker und organisches Schwarz. Mit den Gelbpigmenten vermischt, ergab Indigo Grüntöne, Haematit mit Schwarz ein dunkles Grau. Auf dem Stuckmarmor lag eine krakelierte, schmutzig verbräunte Schicht aus Öl und Kupfergrün. Wir halten sie nicht für ursprünglich, sondern als untauglichen Versuch (1821?), die

verlorengegangene Farbintensität zurückzugewinnen. Die Vergrünung und Ausblassung des Schliffmarmors erfaßt Tiefen bis zu einem Millimeter. Das Zurückschleifen fiel aus folgenden Gründen außer Betracht: erstens veränderten sich in der Summe die Dimensionen und Profilformen, zweitens wäre eine Reaktivierung des leuchtenden Blau für einige Zeit möglich, verspräche aber mitnichten einen dauernden Erfolg. Drittens platzten die werkstattfrischen Töne aus dem im übrigen altersgeschwächten und patinierten Status heraus. Sonderlich die Intensität der marmorierten Holzteile und die prächtigen, aber etwas reduzierten, alten Vergoldungen kämen gegen den neuen Glanz kaum auf, es ergäben sich unangenehme Gefälle zwischen den verschiedenen Stufen der Erhaltung, kurz, der Gesamtzusammenhang der Farbakkorde ginge verloren, Altar und Kirchenraum würden auseinanderrestauriert!

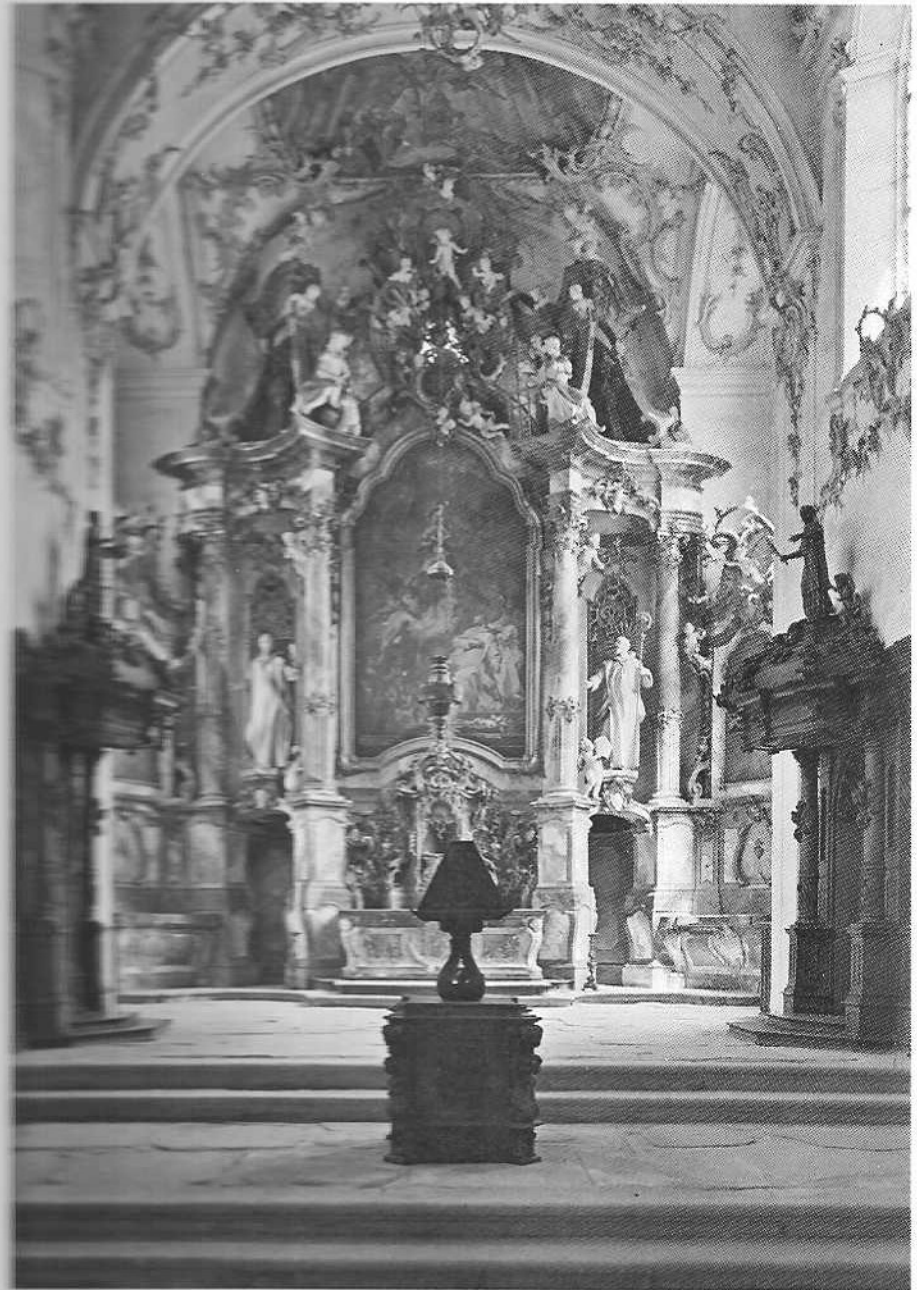
10 Das Innere der Kartäuserkirche Ittingen vor der Restaurierung. Altarhaus von ca. 1700, erbaut nach Plänen Br. Caspar Mosenbruggers von seinem Bruder Johannes, Priestersitz derselben Zeit von Christinus Fröhli; Hochaltarfiguren und Holzwerk von Mathias Faller, Schliffmarmor und Deckenstück der Gebr. Gigl, Deckenfresken F. L. Hermann, alles um 1763 ff.

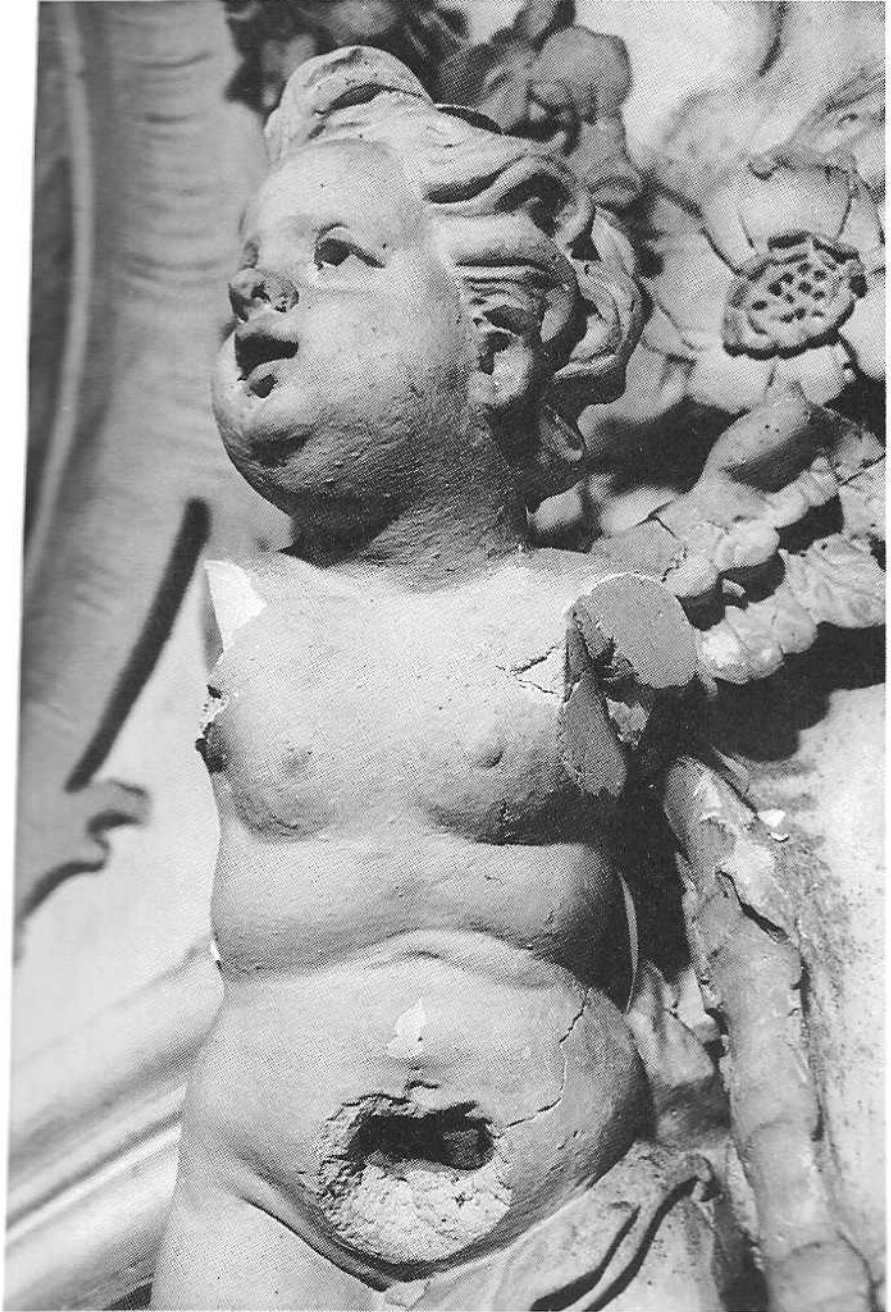
6 Kartäuserkirche Ittingen, Putto der Gebr. Gigl, 1763. Sprengwirkungen der gerosteten Armierung.

Die Boden-, Maurer- und Raumfeuchte hat auch der Kalk/Gipsmasse der Stukkaturen und Schlißmarmore übel mitgespielt. Die Oberflächen wurden von Pilzen befallen, die Fassung in ihrer ursprünglichen Farbigkeit beeinträchtigt und die Eisenarmierungen der gegossenen und frei abstehenden Stuckteile zum Rosten gebracht. Umfangreiche Sprengungen des Materials waren die Folge. Ersetzt werden mußten vor allem die Gehänge, die unter Wiederverwendung der originalen Einzelteile neu zusammengesetzt und wo unvermeidbar mit Nachgüssen ergänzt wurden, ferner besonders die Glieder der Putten. Deren Körper und andere zugänglich armierte Teile bohrte der Restaurator aus. Der Rost wurde entfernt, die Teile mit Paraloid isoliert und wieder zugespitzt. Die Faksimilierung durch Nachguß ließ sich um so bedenkenloser bewerkstelligen, weil in Ittingen, St. Gallen und anderswo die vollplastisch figürlichen Teile aus Vorfabrikaten variantenreich zusammengesetzt und an Ort und Stelle durch Retuschen angepaßt worden sind. Die Engelsköpfe ließen sich auf zwei Typen, die Blatt- und Blumengebinde auf wenige Einzelmodel zurückführen. Als frei aber etwas plump modelliert, erwiesen sich in Ittingen nur ein girlandentragender Engel zuseiten der Chorbogenuhr und die beiden Putten wenig nördlich davon an der Seitenwand. Sie erreichen die Qualität der Abgeformten bei weitem nicht, so daß die Frage mehr als berechtigt erscheint, ob die hervorragenden Gußformen überhaupt auf die Gigl zurückgehen. Identische Puttenköpfe treffen wir nicht nur in Ittingen und St. Gallen,
