Fouilles et archéologie du bâti de la chartreuse de Zelem. Premiers résultats

Fouilles et archéologie du bâti de la chartreuse de Zelem

Données stratigraphiques du bâti et structures de la salle du chapitre

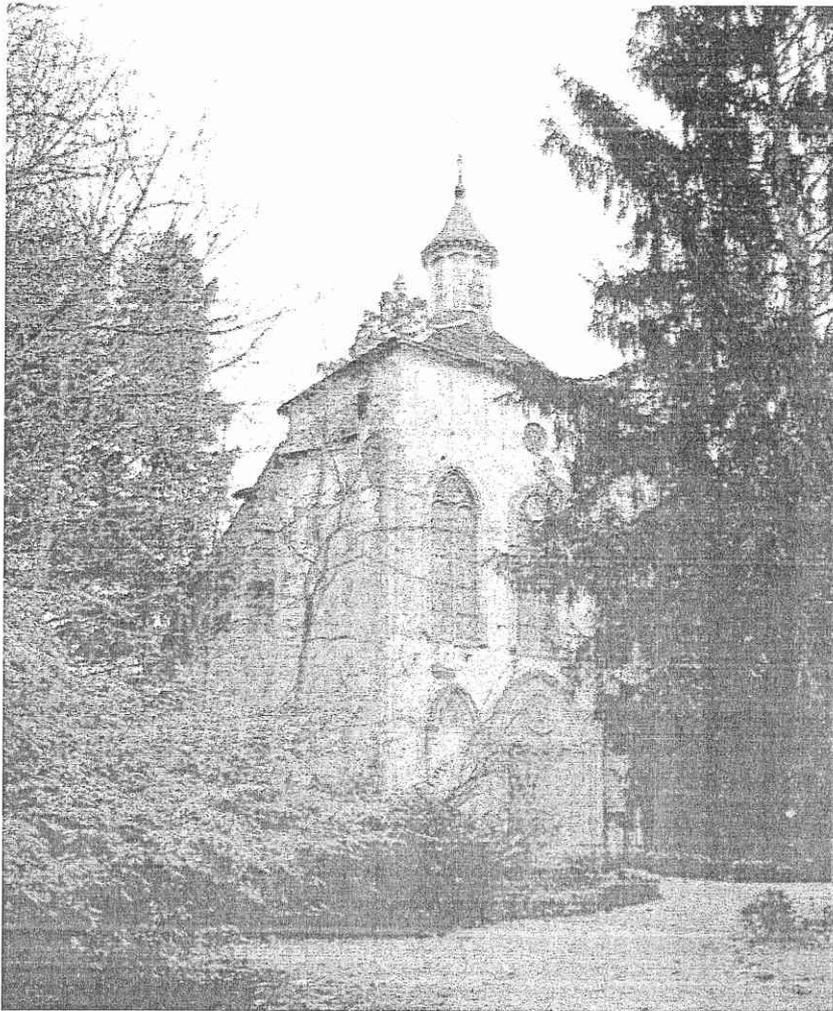
Description : construite en pierres de taille ferrugineuses et en briques ; la partie inférieure (avancée) uniquement en pierre de taille, le reste en appareil mixte de pierres de taille et de briques. La toiture est constituée de tuiles en ciment et d'ardoises.

Interprétation : ce bâtiment est désigné comme étant la salle du chapitre, mais aucune trace physique ni aucune source écrite nous permettent de l'affirmer avec certitude. Au XIX^e siècle, le bâtiment fait l'objet d'un remaniement total en style néogothique et sert de chapelle privée aux propriétaires de l'époque et ensuite aux sœurs dominicaines qui occupent les lieux à partir de 1928. Les éléments qui subsistent nous permettent d'affirmer que la construction date du XVII^e siècle, c'est-à-dire après la destruction de 1582. Affirmation corroborée par le fait que, hormis la tour et la base (avancée), la construction est en appareil mixte de pierres de taille et de briques, caractéristique aux XVI^e-XVII^e siècles, lorsque les carrières d'extraction sont épuisées et que l'on remplace la pierre de taille par de la brique, matériau moins coûteux (la chapelle Sainte-Apollonie, érigée en 1647 non loin de la chartreuse présente les mêmes caractéristiques).

Photo 1 : ancienne salle du chapitre (?).

SALLE DU CHAPITRE (photo 1)

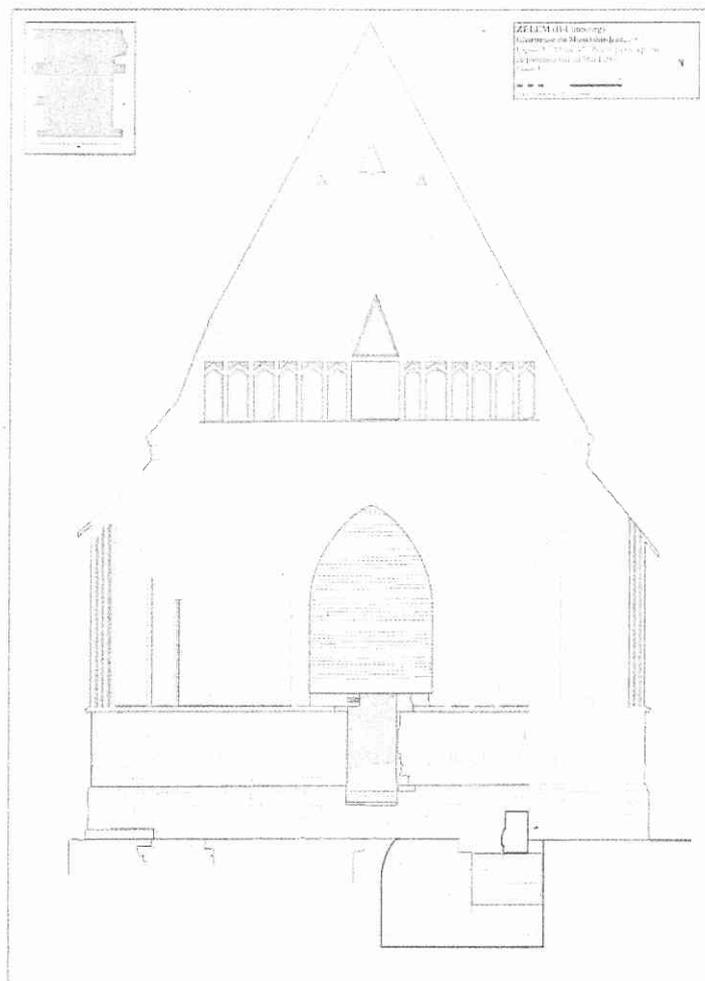
Description : longueur : 10,55 m. Ce mur-pignon est construit sur des fondations plus anciennes. La partie inférieure est une avancée, érigée sur ces fondations appartenant probablement à une construction antérieure. Elle se termine par un ressaut chanfreiné usb **I.10012**. et est érigée en pierres de taille ferrugineuses de moyen appareil.

De la pierre de taille ferrugineuse (de moyen appareil) et des briques sont utilisées en alternance (appareil mixte) à partir du ressaut chanfreiné jusqu'au toit. Le mur est interrompu par un larmier, usb **I.100011**, sur lequel repose une fenêtre de style ogival qui a été rebouchée par la suite. A une époque plus récente, une seconde fenêtre a été percée au-dessus de celle-ci, ainsi qu'une porte en dessous. Depuis, cette porte a été obturée. Au XIX^e siècle toute la surface du mur fut recouverte d'un enduit (mortier) rose, usb **I.10004**, et décorée avec des éléments en stuc, le tout créant un ensemble de style néogothique.

Interprétation : mur-pignon et pignon sud de la (présumée) salle du chapitre. L'absence de traces de contreforts prouve que le mur repose sur des fondations déjà existantes. Des contreforts font parties intégrantes du mur du côté est et ouest. La présence d'un ressaut chanfreiné usb **I.10012** et d'un larmier usb **I.100011** indique qu'il n'y avait pas de construction attenante au mur à l'origine

Dessin 1 : mur Sud de la salle du chapitre (D. Vuillermoz et F. Timmermans, URAC).

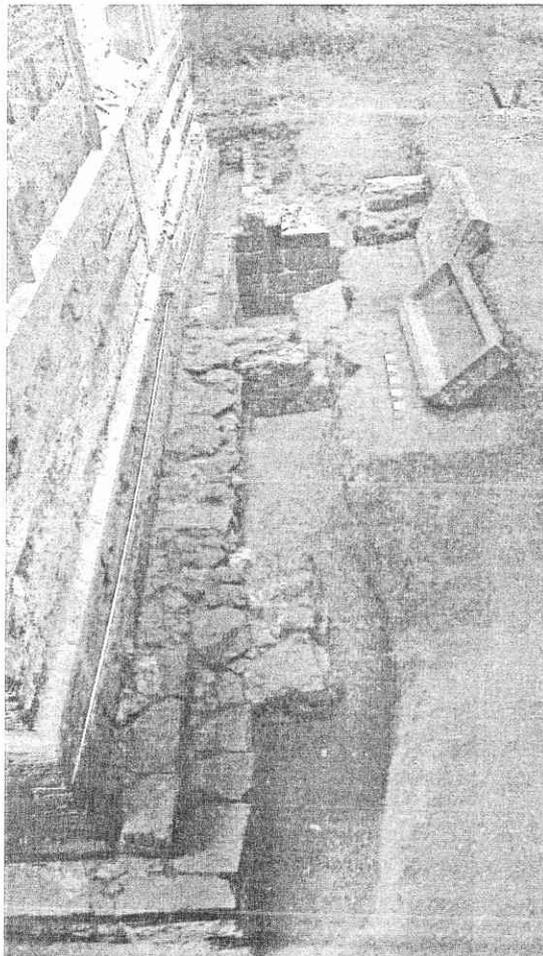
Photo 2 : tranchée de travail.

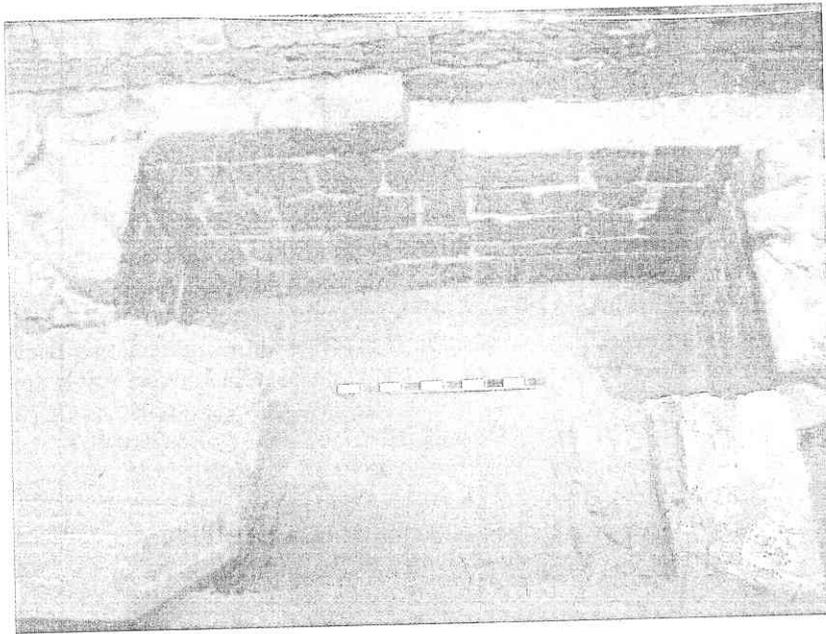
Photo 3.

Description : structure de pierres de tailles ferrugineuses de moyen appareil en sous-sol, composée de trois murs. Le mur Nord s'appuie contre l'avancée usb **I.10001**. A l'origine, une ouverture usb **II 10104** était présente et a probablement été rebouchée peu de temps après la construction. Ni le mur Ouest **MUR II.10102** ni le mur Est **MUR II.10104**, tous deux perpendiculaires à l'avancée usb **I.10001**, n'ont été terminés. Les deux rangées supérieures de ces murs, forment l'amorce d'une voûte. Celle du mur Est est interrompue avant le mur **MUR II.10103** pour former un conduit (cheminée ?). Une tranchée de travail, **STR II.10101**, s'appuie aux murs **II.10102**, **II.10103** et **II.10104**. Le substrat est toujours présent à l'intérieur de la construction. Une ouverture **STR II.10105**, prévue à l'origine a été rebouchée par la structure **II.10106** probablement peu de temps après la construction

Interprétation : La destination de cette structure n'est pas claire. La présence du conduit pourrait indiquer qu'il s'agit d'une fosse septique. Il n'est pas possible de déterminer la raison de l'abandon de la construction de cette structure.

ST II.101 (photo 3)

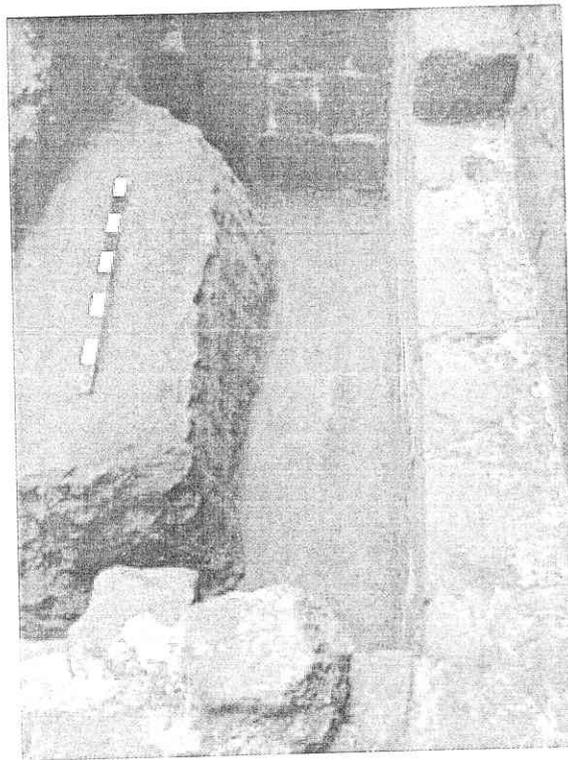
Photo 4.

Description : tranchée de travail creusée dans le substrat, remplie par la couche **II.10003**.

Interprétation : tranchée creusée lors de la construction des murs **II.10102**, **II.10103** et **II.10104**.

STR II.10101 (photo 4)

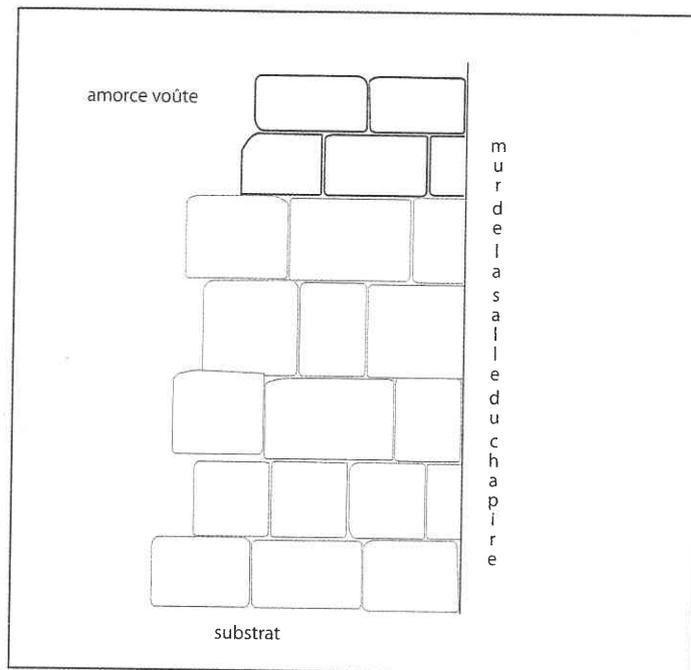
Dessin 2 : mur Ouest.

Description : mur en pierres de taille ferrugineuses de moyen appareil situé du côté Ouest de la structure **STR II.101** et dont les deux rangées supérieures forment l'amorce d'une voûte. Repose sur le substrat. Il est chaîné au mur **II.10103**. La construction en a été interrompue et le côté extérieur est intégré dans les fondations **II.10302**, avec lesquelles il semble former une seule structure.

MUR II.10102 (Dessin 2)

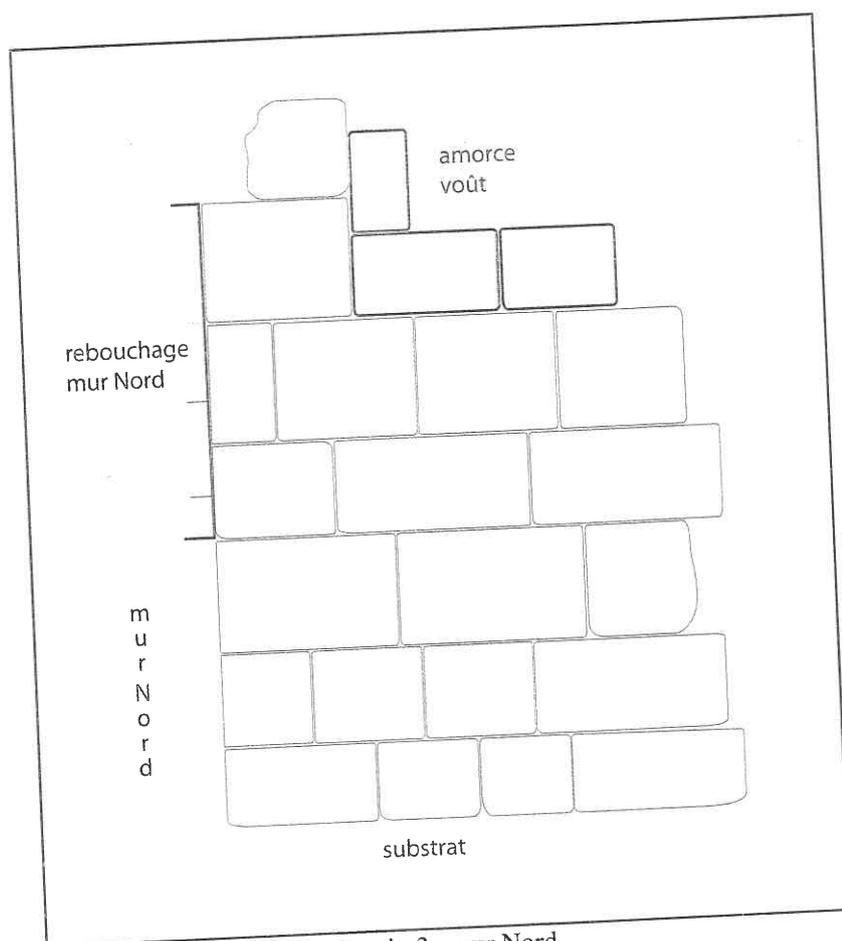
Description : mur en pierres de taille ferrugineuses de moyen appareil situé du côté Nord de la structure **STR II.101**. Repose sur le substrat. Il est entièrement chaîné au mur **II.10102** et partiellement au mur **II.10104** car à l'origine, une ouverture est prévue de ce côté, mais elle a été rebouchée très peu de temps après la construction.

Interprétation : Début d'un mur d'une construction qui n'a jamais été terminée.

Dessin 3 : mur Nord.

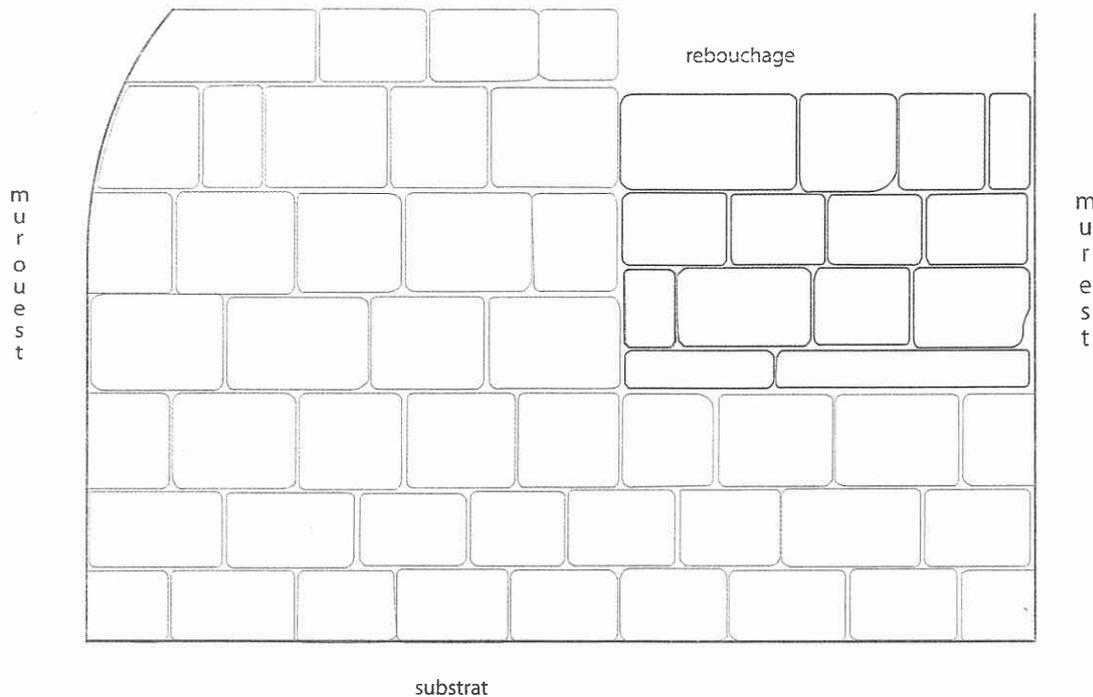
Description : mur en pierres de taille ferrugineuses de moyen appareil situé du côté Est de la structure II.101 et dont les deux rangées supérieures forment l'amorce d'une voûte. Un conduit interrompt l'amorce de la voûte à la jonction avec le mur II.10103. Repose sur le substrat. Il est partiellement chaîné au mur II.10103. La construction en a été interrompue et le côté extérieur est intégré dans les fondations STR II.10303.

Interprétation : Début d'un mur d'une construction qui n'a jamais été terminée.

Dessin 4 : mur Est.

MUR II.10104 (Dessin 4)
